**Metal scaffold deck ejected out of cooling tower**

| Site | : Total Olefins Antwerp | Main type of cause | : bad check of workplace before start up |
| Unit | : Cooling water NC2 | Main type of consequence | : Potential: severely injured people/fatality |

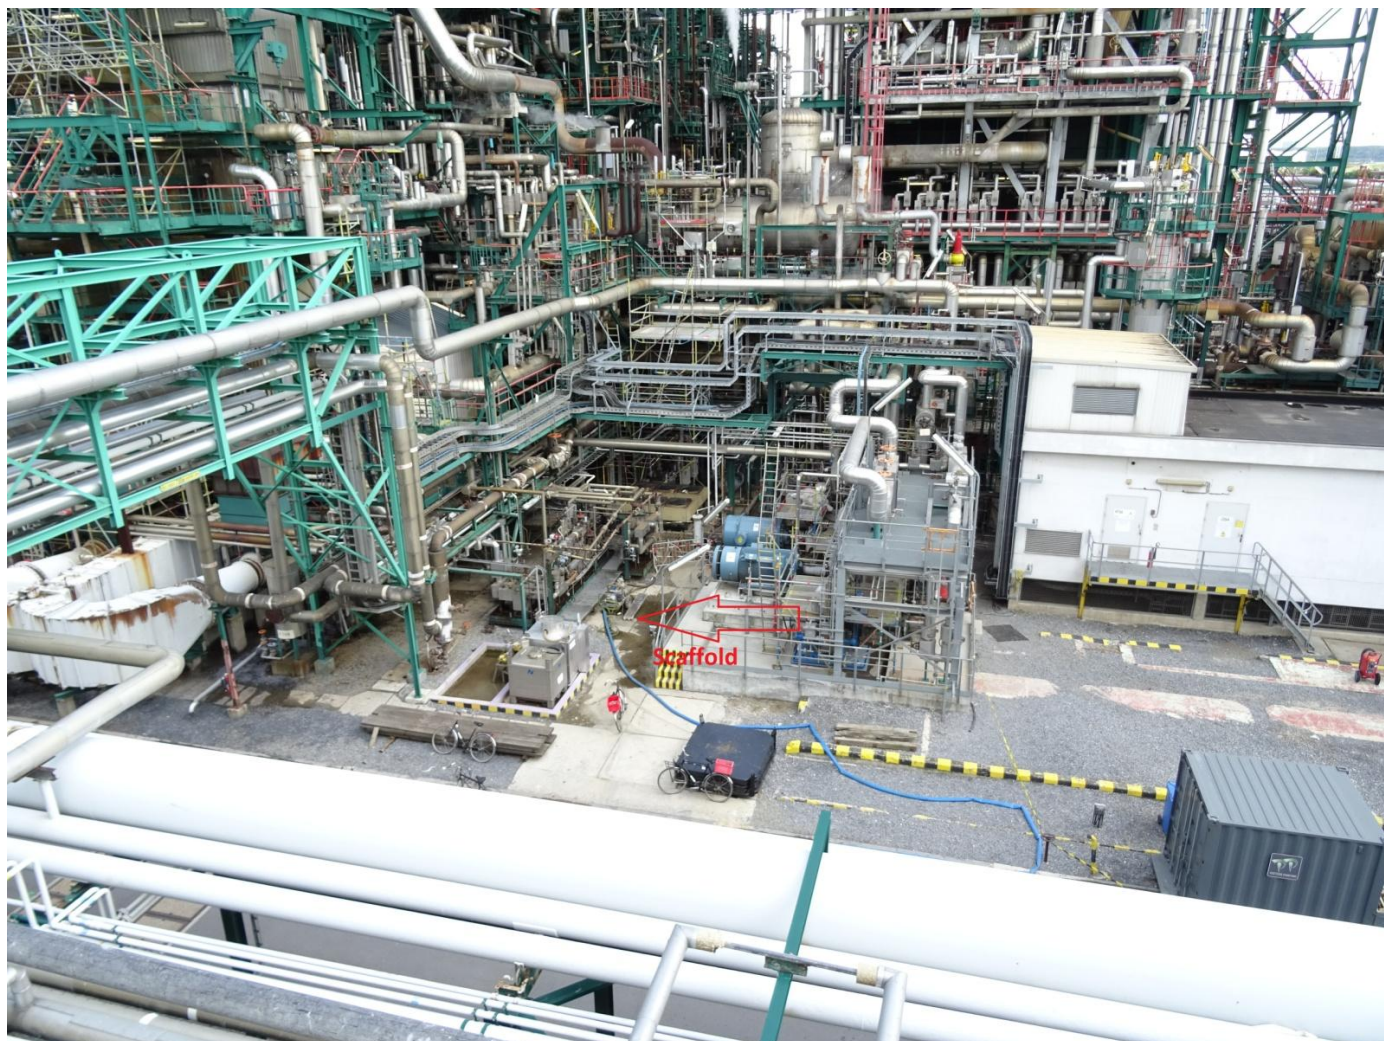
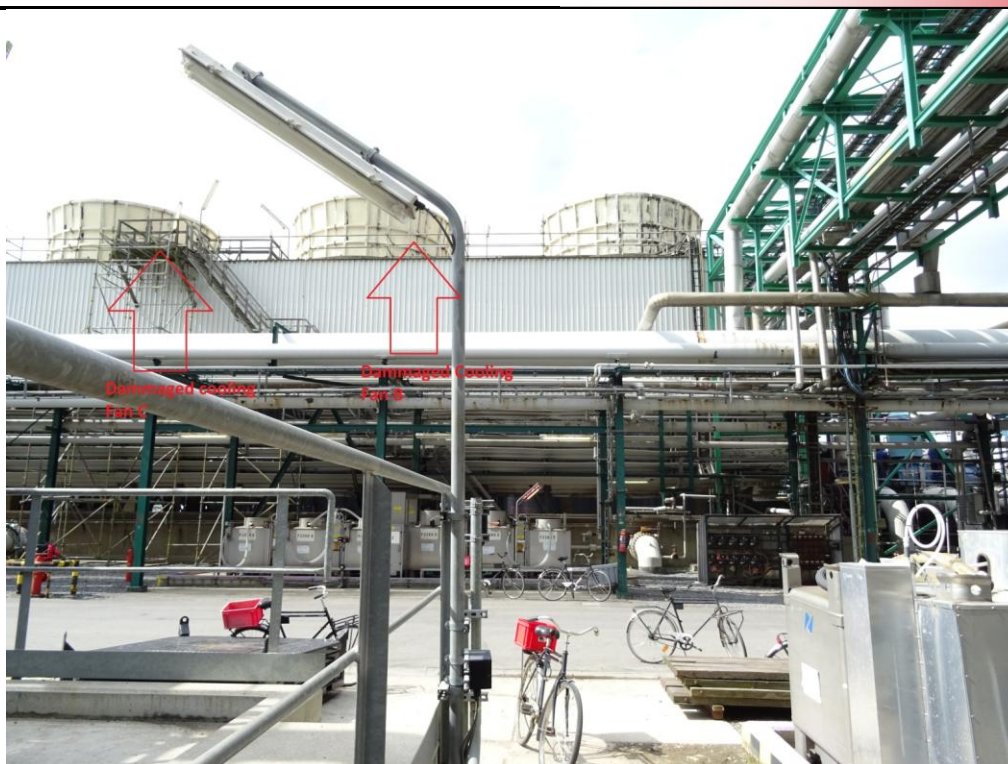
After maintenance, a scaffold was taken away to be able to start the cooling fan.  
 Seconds after start up of a cooling fan, there was a lot of noise and a metal scaffold deck flew through the air and fell on the ground.

Photo taken from where the metal scaffold deck flew out of the fan.

| Equipment/material | damage to the cooling fans B and C |

| Immediate causes | Scaffold deck was not taken away before start up. |
| Root causes | Insufficient inspection before start up<br>Lack of awareness of scaffolder during scaffold dismantling operation |

Reminder to operations and subcontractors of the importance of :

- full completion of tasks
- a thorough check when equipment has to be started

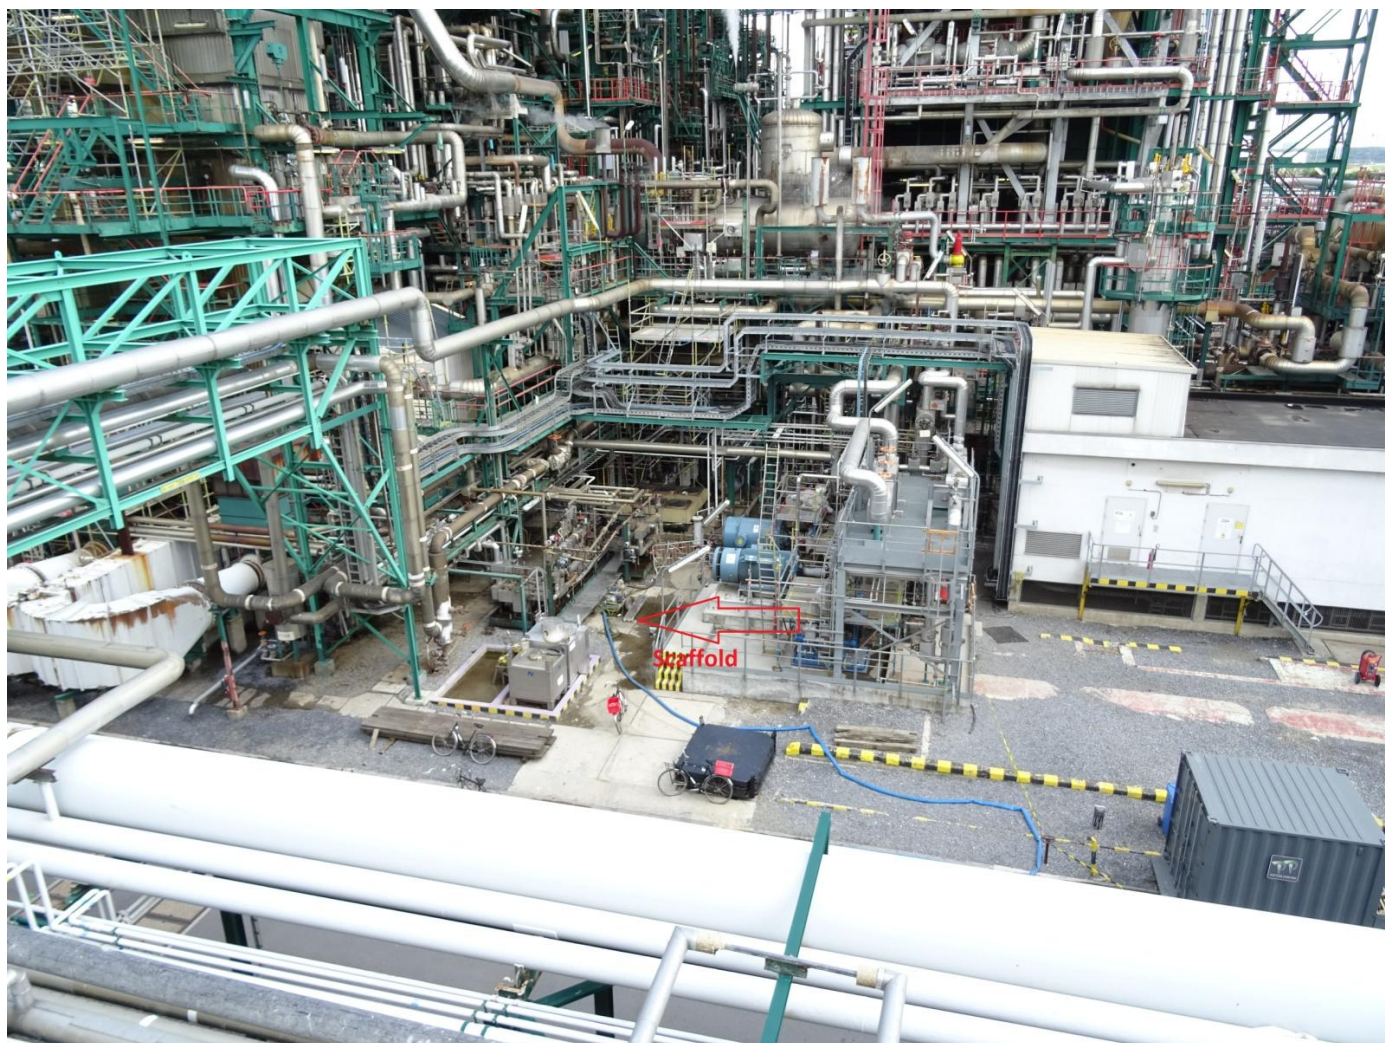
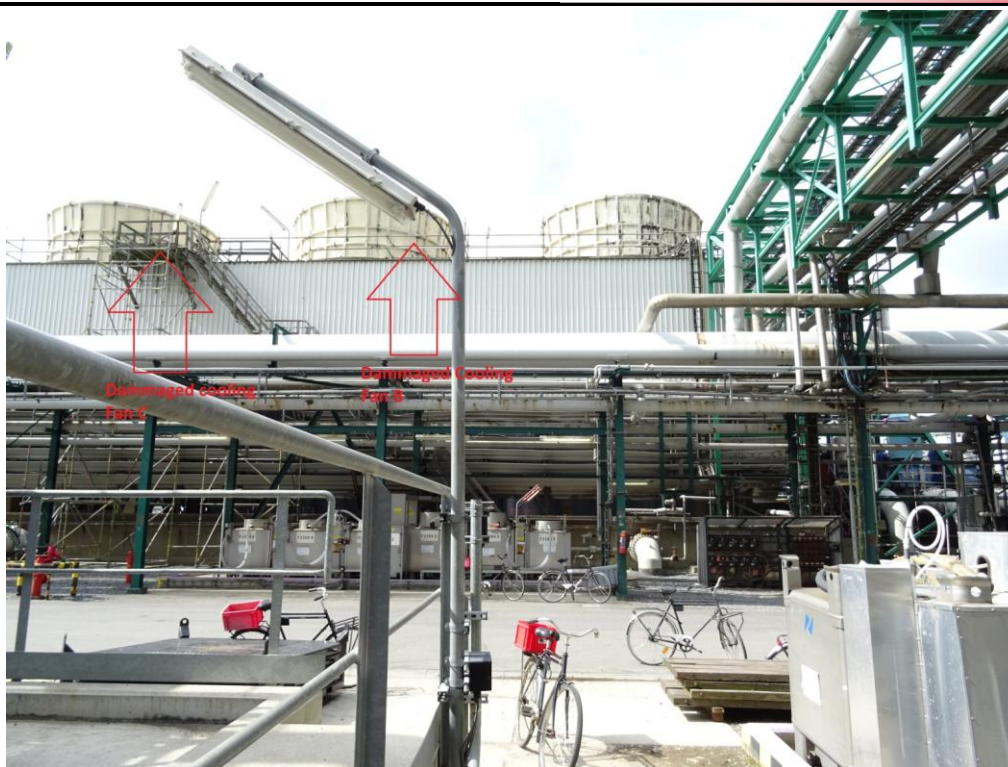
Quelques secondes après le démarrage il y avait beaucoup de bruit et une planche métallique d'échafaudage a été éjectée et est tombée dans l'unité.

La photo a été prise à l'endroit où la planche métallique d'échafaudage a été éjectée de la tour de refroidissement.

| Equipements/matériel | dégâts aux ventilateurs de la cellule B et C |

| Causes immédiates | Une planche d'échafaudage a été oubliée avant le redémarrage |
| Causes fondamentales | Inspection avant démarrage insuffisante<br>Manque d'attention de l'échafauteur pendant l'opération de démantèlement |

Un rappel aux opérations et sous-traitants pour marquer l'importance de:

- compléter des tâches comme requis
- un contrôle sérieux est obligatoire avant de démarrer un équipement
